## Travaux d'aménagements des ouvrages hydrauliques :

- ▶ de Guillon, commune de Guillon
- ▶ de Beaumont et des Pêcheurs, communes de Beaumont et Bonnard

Dossier d'Autorisation au titre de la loi sur l'eau  
et de déclaration d'intérêt général

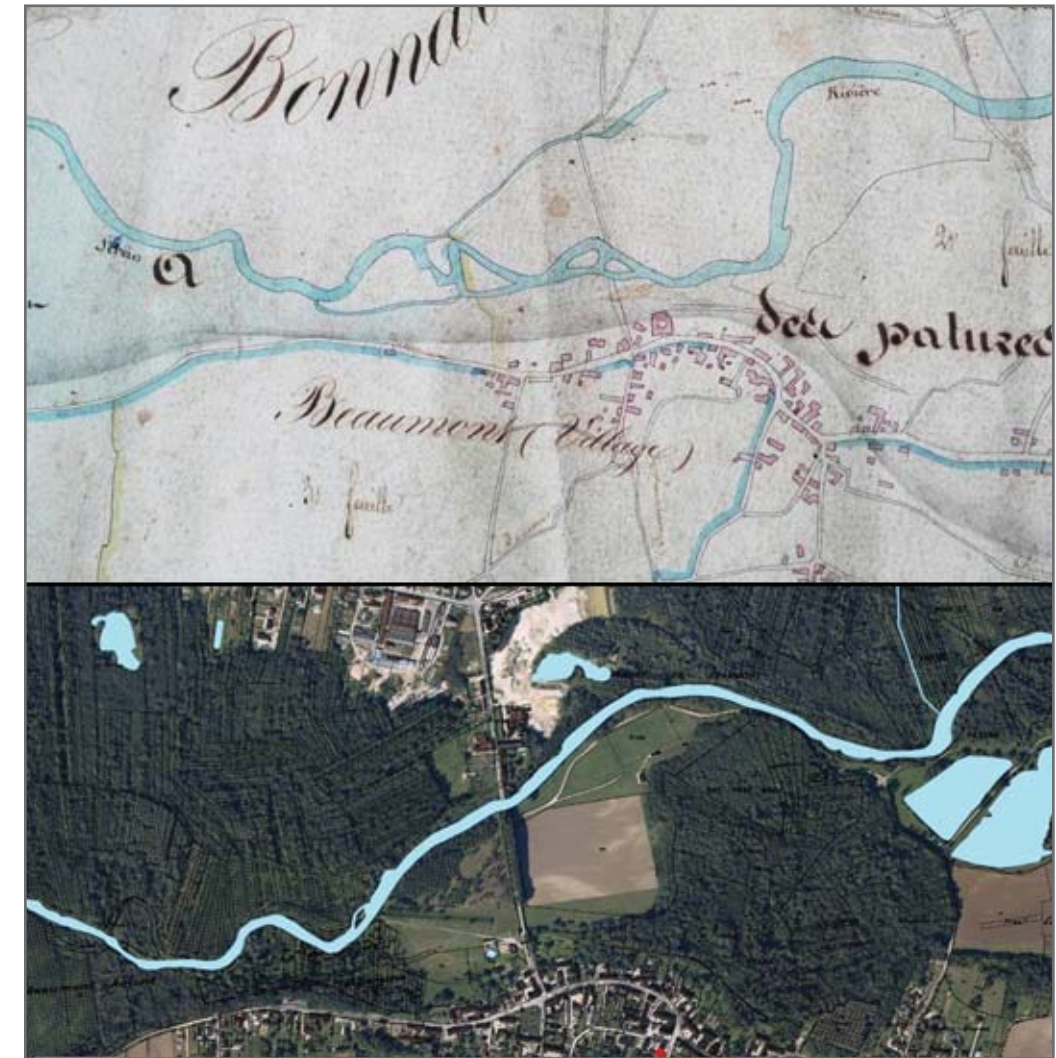
FIGURE 1.

Evolution du tracé en plan du Serein sur le secteur d'étude entre 1837 (figure haute : extrait du plan cadastral parcellaire de la commune de Beaumont - source : Mairie de Beaumont) et 2009 (figure basse : photographie aérienne - source : [www.géoportail.fr](http://www.géoportail.fr)).

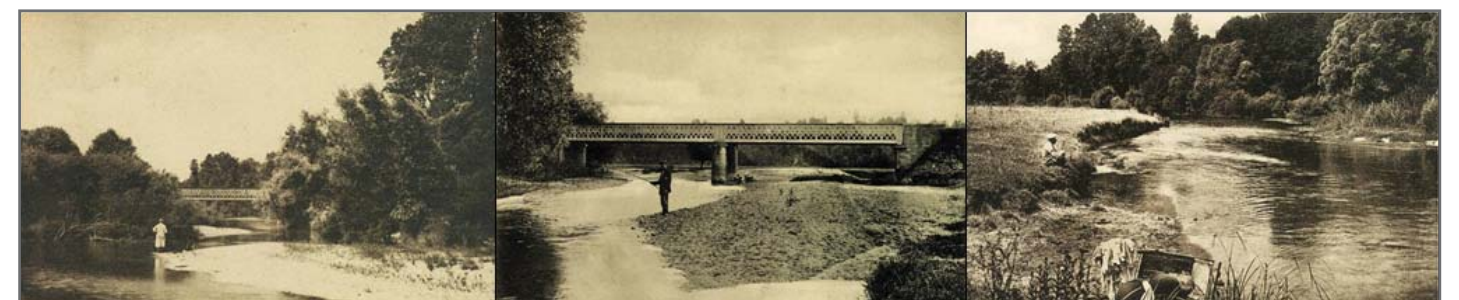
FIGURE 2.

Photographies anciennes du site du barrage des Pêcheurs datant du début du XX<sup>ème</sup> siècle permettant de visualiser l'évolution locale de la dynamique alluviale du Serein (présence d'atterrissements, berges à l'époque de faible hauteur et relativement douces, végétation indigène répartie en « séries » sur les berges, etc.) on aperçoit également le changement des tabliers métalliques du pont de la RD80 par des tabliers en béton précontraint - photographies transmises par l'IER.

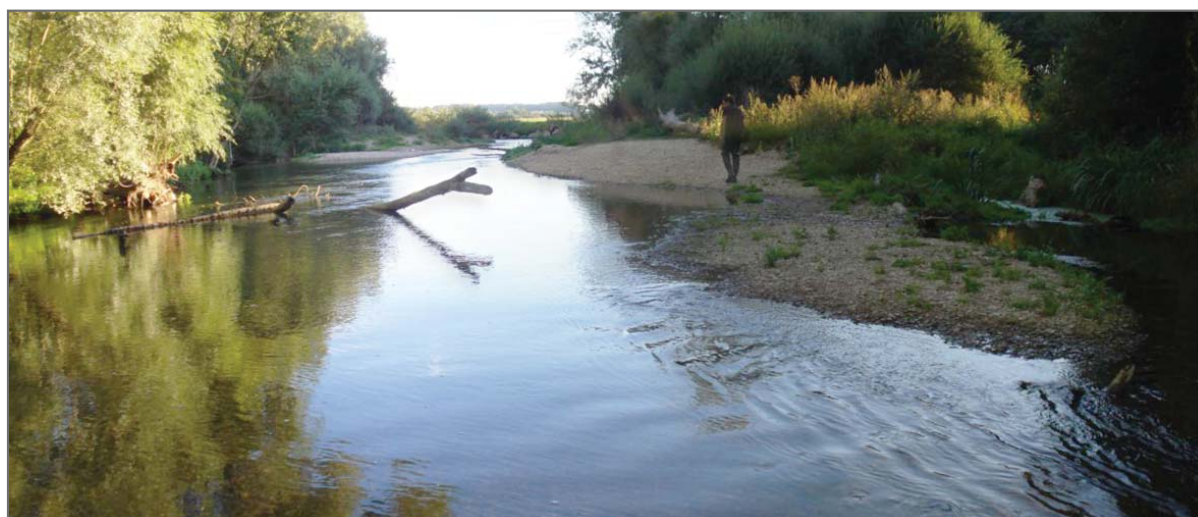
FIGURE 3.

Illustration de tronçon présentant une hétérogénéité des formes, des écoulements ainsi qu'une stratification végétale favorable au milieu et aux habitats piscicoles et constituant de ce fait un modèle naturel (photographie prise par INGEDIA, à l'été 2010, en amont du barrage d'Hery mais hors influence de ce dernier).

- Restitution de profils et d'écoulement hétérogènes en amont des seuils (à l'image de ce qu'on observe dans les zones non influencées d'Hery, voir figure 3 en page 7)

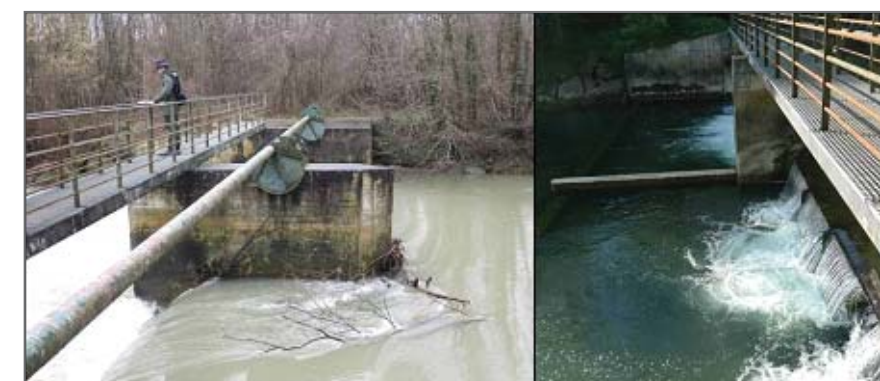
FIGURE 4.

Vues successives du barrage de Beaumont - Source : Biotec.

- en période de crue  $Q = 20.2 \text{ m}^3/\text{s}$  (image haute de gauche - 25.01.2012) ;

- en période d'étiage  $Q = 1.25 \text{ m}^3/\text{s}$  - vue de la chute induite et de la faible épaisseur de la lame d'eau (image haute de droite - 14.09.2010).

Cet ouvrage qui permet aux promeneurs de traverser le Serein présente aujourd'hui (clapets ouverts) une hauteur de chute de l'ordre de 0.6 mètre induisant un faciès lentique (écoulement lent, profil en travers homogène, faible pente et zones d'ensablement, soit une allure assez éloignée des modèles naturels - voir photo 9) à l'amont de l'ouvrage de près de 750 mètres. Lorsque les clapets de l'ouvrage étaient fermés la retenue était de l'ordre de 1 200 mètres (soit jusqu'au Moulin de Seignelay).

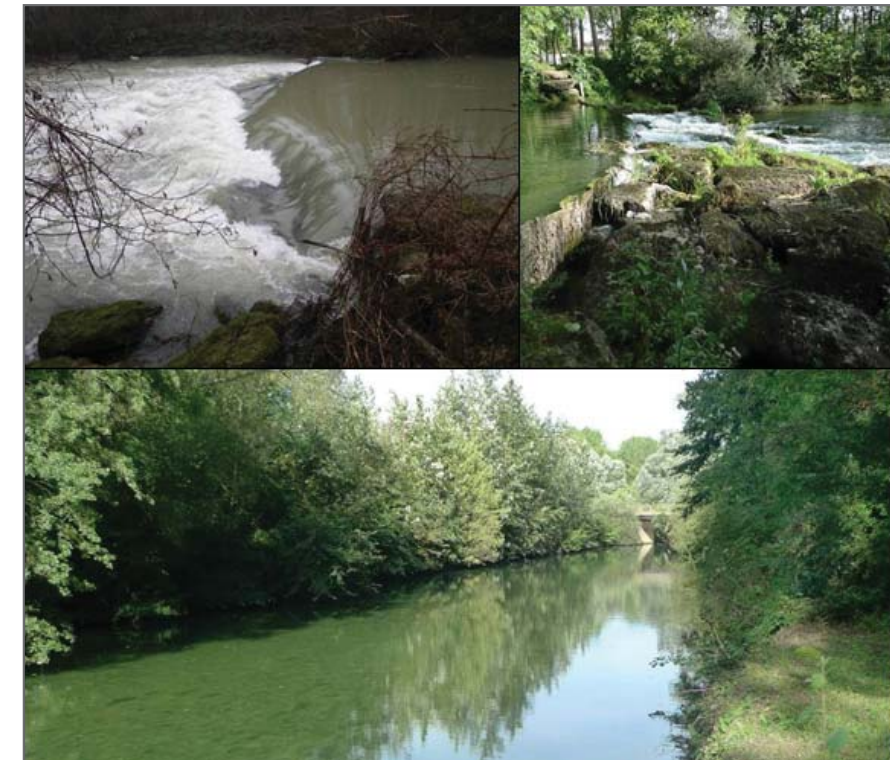
FIGURE 6.

Vues successives du barrage des Pêcheurs - Source : Biotec.

Cet ouvrage constitué de palplanches et d'enrochements présente quelques effondrements de blocs ; sa hauteur de chute est aujourd'hui de l'ordre de 0.75 mètre induisant un faciès lentique (voir photo 2, 3 et ci-dessous) à l'amont de l'ouvrage de près de 1200 mètres (soit jusqu'à ~ 100 mètres à l'aval de l'actuel barrage de Beaumont). Le profil actuel est ainsi particulièrement éloigné des modèles naturels illustré par la figure en page 7 et par les photos du site au début du XXe. siècle.

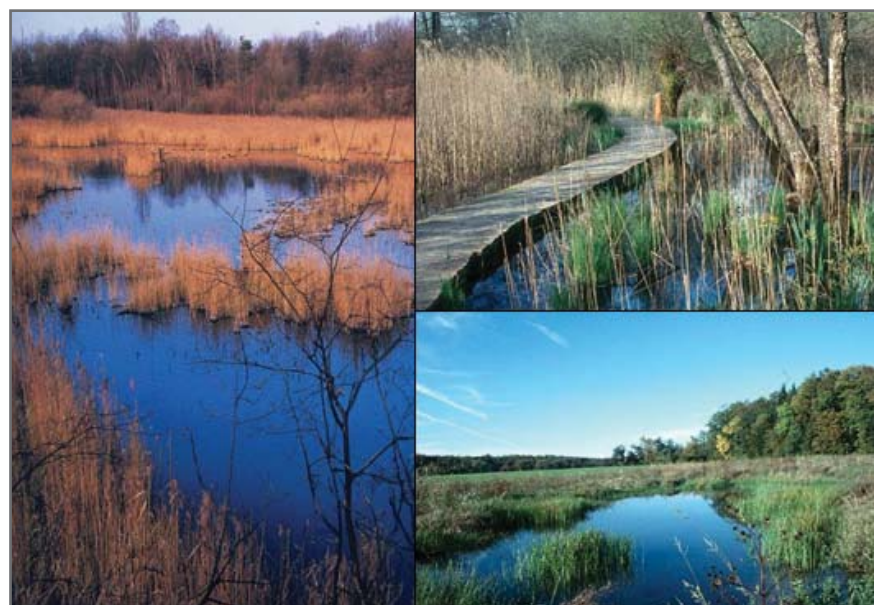
FIGURE 7.

*La diversité morphologique à la fois en plan et en section des différentes surfaces en eau induira la valorisation d'une mosaïque de milieux humides et aquatiques aux limites floues, à l'origine de paysages remarquables et très riches en biodiversité.*

Dans l'optique d'offrir des milieux humides des plus diversifiés, la réflexion a donc non seulement conduit à favoriser la création **de plusieurs surfaces en eau, mais également de surfaces en eau de manière tout à la fois pérenne (étangs) et temporaire (vasières, roselières, etc.)**. Les potentialités biologiques de chacun de ces différents milieux sont en effet accrues lorsqu'ils se situent au sein d'un véritable réseau (mosaïque) où se manifestent alors des phénomènes d'échanges et de complémentarité (cf. figure ci-après).

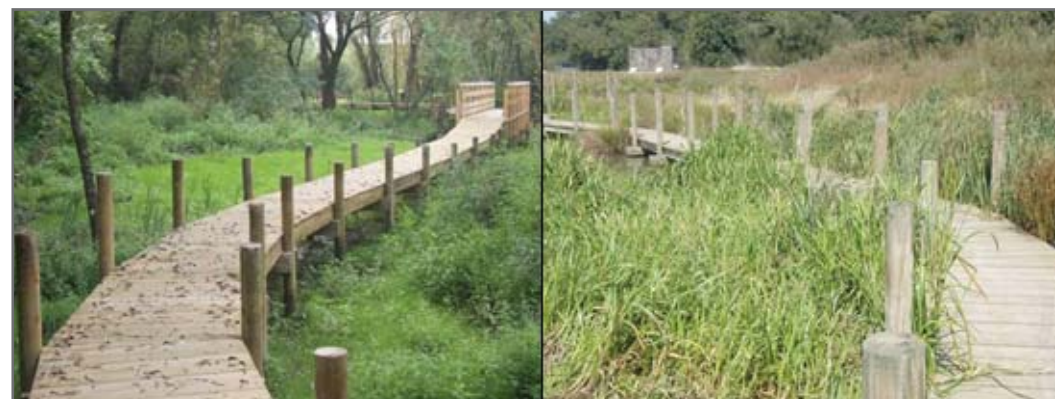
FIGURE 8.

Exemples d'ouvrages de type cheminements bois sur pilotis créés à des fins de découverte de zones humides particulières - Chantier de restauration de l'Ilette et l'Orcerie à Nantes (05/2007) - Conception, photos et suivi de chantier : ingénieurs d'études du bureau Biotec.

De façon annexe, et dans le souci de permettre néanmoins un accès limité et « guidé » du public à travers cette zone, il est complémentairement proposé de mettre en scène cet espace via l'édification d'un cheminement bois sur pilotis.

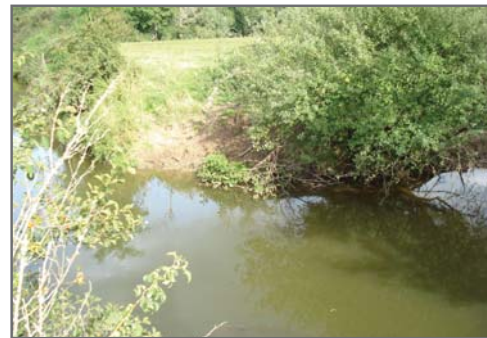
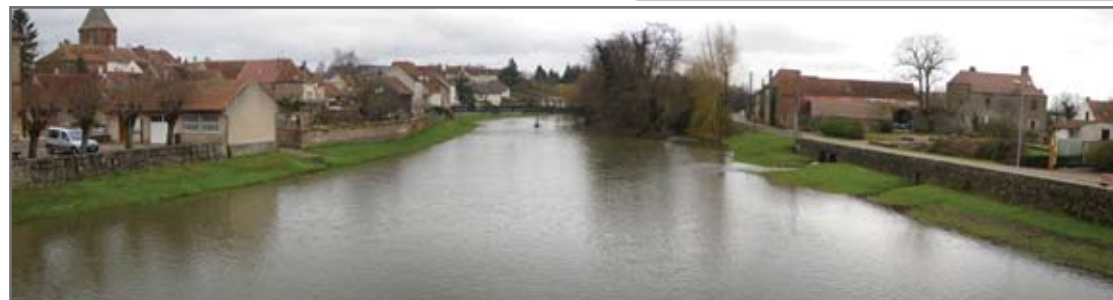
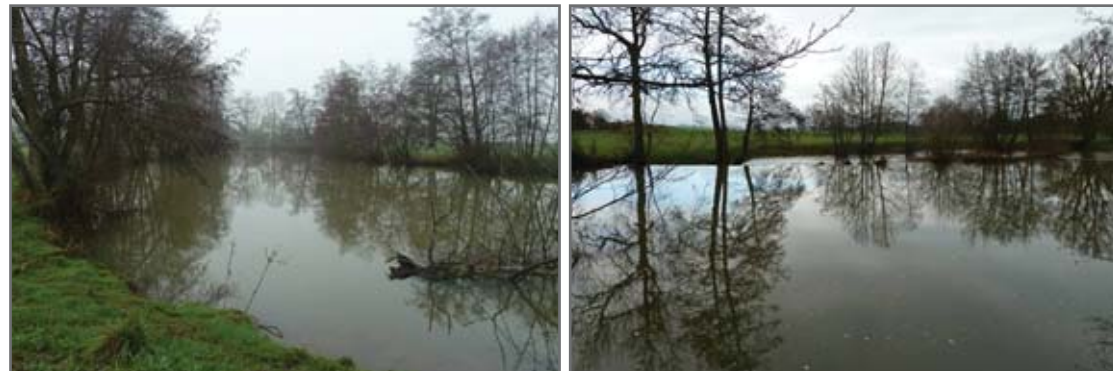
FIGURE 9.

Vue du plan d'eau existant en amont du seuil de Guillon (image intermédiaire), du seuil de l'Eautartre (images du bas) (photo : Biotec 25.01.12) et du barrage du moulin de Guillon (image du haut, INGEDIA-2010).

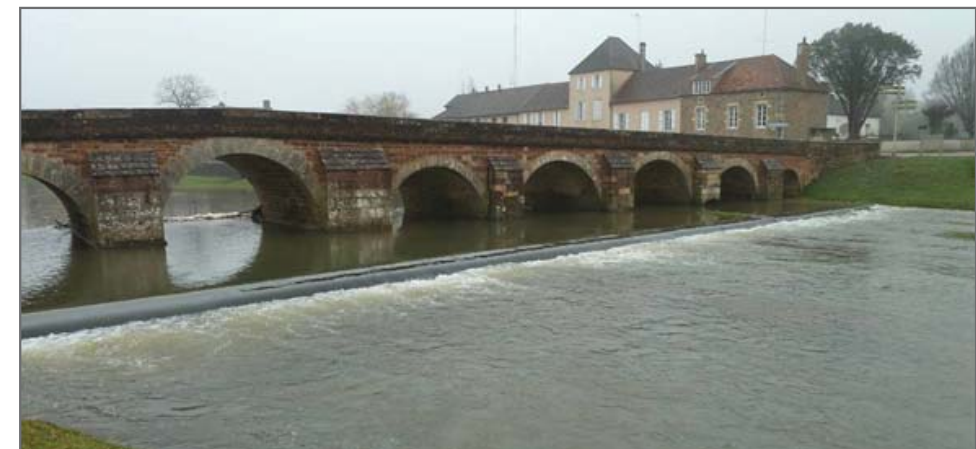
FIGURE 10.

Le seuil de Guillon est situé à l'entrée du bourg de Guillon immédiatement en aval du pont de la RD11 et a été construit dans le but de protéger les canalisations d'eaux usées et d'eau potable passant au sein même du lit de la rivière dans le cadre de la mise en place du réseau d'assainissement de la commune. Il est constitué par une couverture en béton d'une quinzaine de centimètres d'épaisseur présentant un bon état général. Le seuil barre la rivière sur une largeur de 45 mètres et provoque une chute d'eau de 40 centimètres environ, répartie sur toute la largeur de l'ouvrage (voir figure ci-dessous).

Vue du pont de Guillon (RD11) et du seuil protégeant une canalisation d'eaux usées en aval immédiat (photo : Biotec 25.01.12).

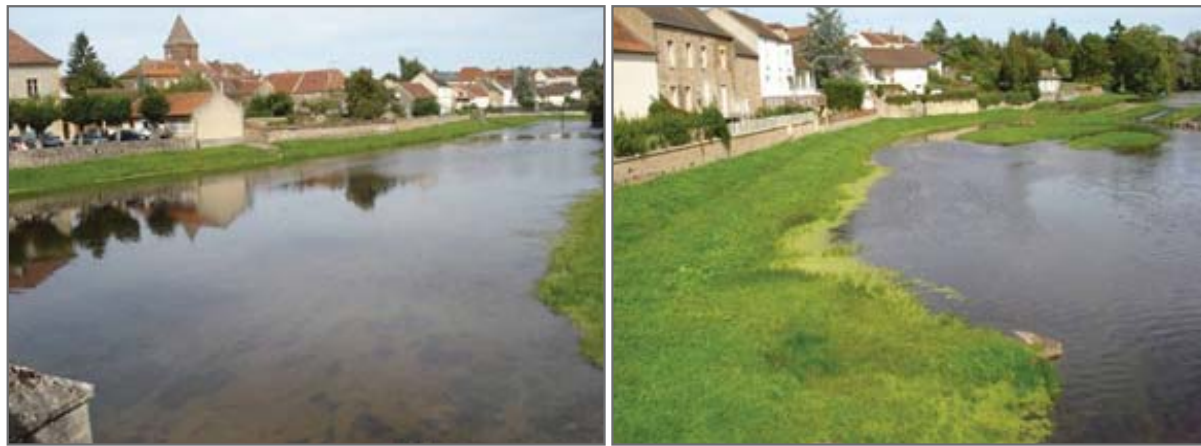
FIGURE 11.

Outre les enjeux biologiques et morphodynamiques précités, le phénomène d'étalement de la lame d'eau impacte également sur l'aspect paysager de l'entrée du bourg. En l'absence de chenal d'écoulement préférentiel, la « retenue » se comporte comme une zone lentique de très faible profondeur, particulièrement homogène, où se produisent processus d'envasement ainsi que colonisation du « plan d'eau » par les hydrophytes et espèces herbacées héliophytes (souvent hautes). Sans entretien, le site peut alors être perçu comme une friche herbacée peu en adéquation avec la juste valorisation du patrimoine bâti limitrophe. Pour pallier à ce sentiment, la municipalité s'emploie à entretenir de façon relativement drastique les abords du Serein (fauches répétées des berges et des zones exondées) contribuant ainsi à appauvrir encore d'avantage l'attractivité biologique du milieu et à banaliser la diversité des formations végétales riveraines (voir figure ci-dessous).

Vue du plan d'eau et des abords de la rivière dans la traversée du bourg de Guillon soumis à un entretien intensif de la strate herbacée (INGEDIA 22.06.10).

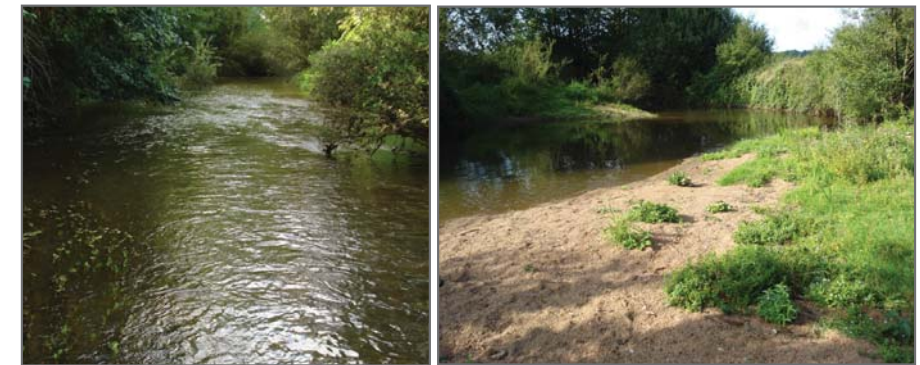
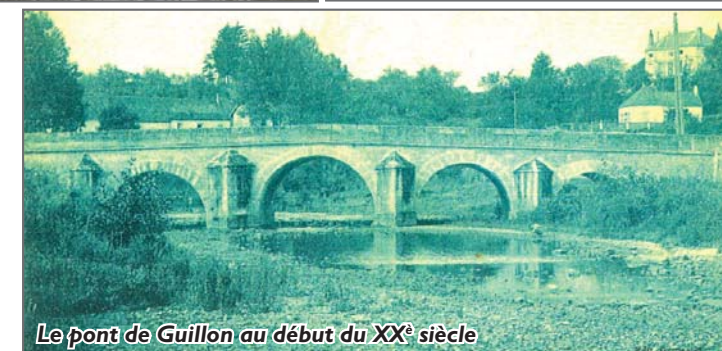
FIGURE 12.

Modèle pseudo-naturel non influencé par des ouvrages, site de moulin Salé (environ 10 km en aval) - Photo INGEDIA 2011 ; site de Guillon au début du XX<sup>e</sup> siècle.

- rechercher à favoriser une variation/diversification future des conditions d'écoulement de façon à susciter l'émergence de faciès différenciés (mouilles, radiers, plats courants, etc.) représentatifs des modèles naturels (voir modèles naturels ci-dessous) ;

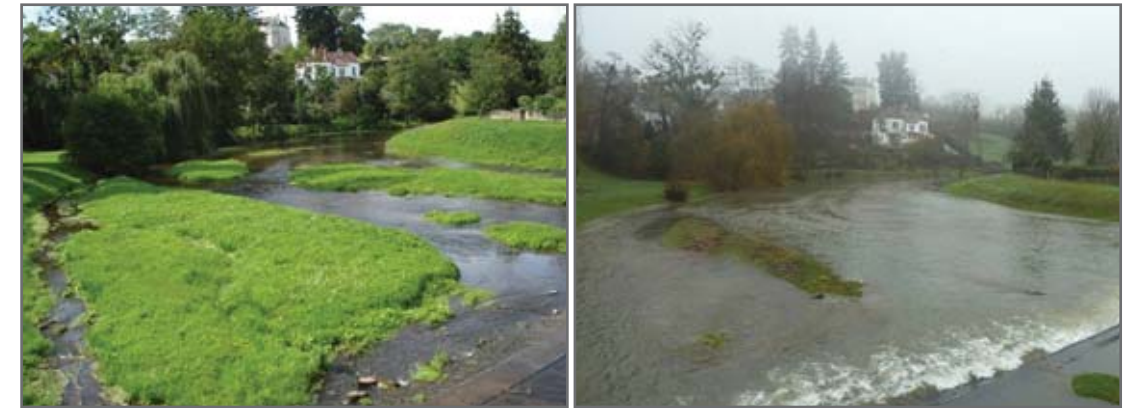
FIGURE 13.

Vue des îlots existants en aval immédiat du seuil de Guillon en période de basses eaux (image de gauche) et lors d'une crue annuelle (image de droite) (ingédia 22.06.10 et biotec 25.01.12)

Parce que le gabarit général du lit ne peut être réduit en amont immédiat du pont (capacité hydraulique à maintenir) et que seul ce secteur peut être potentiellement le siège d'atterrissements (matériaux issus du réajustement du profil en long), les choix d'aménagement en amont du seuil sur un linéaire d'environ 50 mètres se sont donc porter sur la mise en place de **structures guides dans le lit de la rivière**. Ces aménagements, véritables amorces d'îlot, auront pour vocation de guider les écoulements et de favoriser l'émergence d'un milieu semblable à ceux existants naturellement en aval immédiat du seuil (implantation au niveau d'une sur-largeur équivalente), d'éventuellement piéger les matériaux transportés par la rivière à la faveur du réajustement morphodynamique attendu puis, enfin, de créer une mise en scène de la rivière aboutissant à un certain équilibre paysager du site (concordance avec les éléments paysagers en aval du pont, voir figure ci-après).

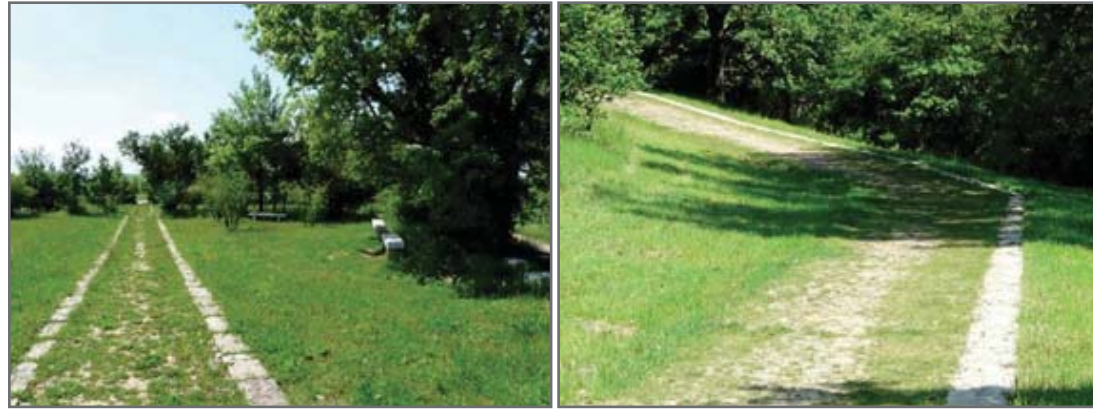
FIGURE 14.

Pour cela, le choix d'aménagement c'est porté sur la création d'un **cheminement identifié en berge droite** et matérialisé au moyen d'un ruban en terre/pierres d'environ 2 mètres de large et souligné par une bordure de pierres sèches de faible hauteur (2 à 3 cm/TN). Le tracé du chemin permet de relier les deux extrémités du Bourg et nécessite une remontée au niveau du pont via le monument aux morts. Un accès à la berge se fera par la mise en place d'un escalier en pierres, réalisé dans le muret existant face à la Mairie. Les accès depuis les voiries (rue du Patis et rue de la Brèche) aujourd'hui revêtus en enrobé jusqu'à la berge pourront également être traités en terre/pierres afin d'**adoucir la transition entre les environnements urbain et naturel** (voir figure ci-dessous).

Exemple de cheminement terre/pierre bordé un alignement de pierre (Parc de l'Etang Neuf à Villefontaine (38) Conception T. Boursier Mougenot)

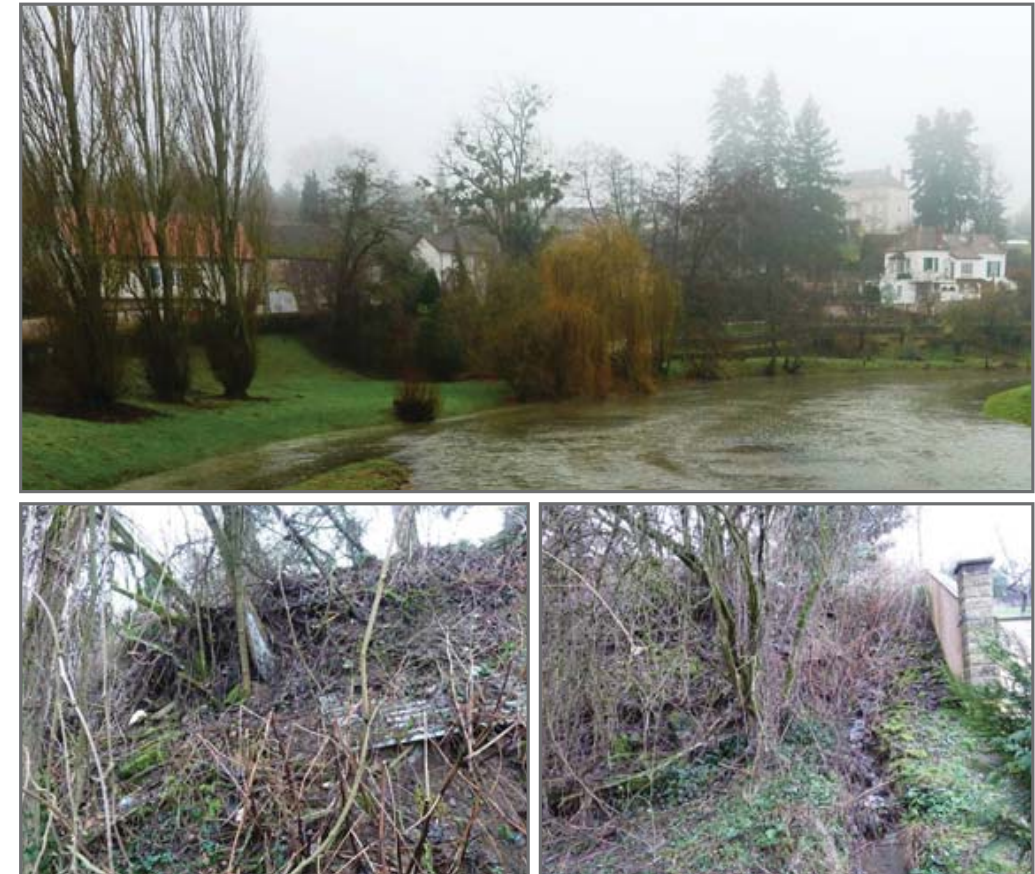
FIGURE 15.

Dans le but d'obtenir une certaine cohérence dans le type de végétation implantée en bordure de cours d'eau mais également de participer à la restauration des abords de la rivière, il est proposé d'**assainir le talus en contrebas de la rue de Maison Dieu en rive gauche** aujourd'hui colonisé par de nombreuses espèces exotiques et dont certaines montrent un caractère envahissant (renouée du Japon, cultivars de peuplier, robinier faux acacia) (voir figure ci dessous). Cette opération consiste en l'abattage et la dévitalisation des sujets ligneux existants, le décapage de la surface du sol occupée par des décombres de toute nature. La restauration du site consistera en la mise en place d'une couche de matériaux terreux sains, en l'ensemencement au moyen d'un mélange grainier adapté, puis en la plantation d'arbres et arbustes d'essences indigènes adaptées.

Vue du talus colonisé par des essences exotiques à caractère invasif à restaurer (image du haut) et vues de détails de la surface du talus recouverte en partie par des déchets et d'un foyer de renouée du Japon (plante exotique hautement invasive) situé en bordure d'un ruisseau constituant un vecteur potentiel pour la dissémination de l'espèce dans le milieu naturel et en particulier en bordure du Serein.

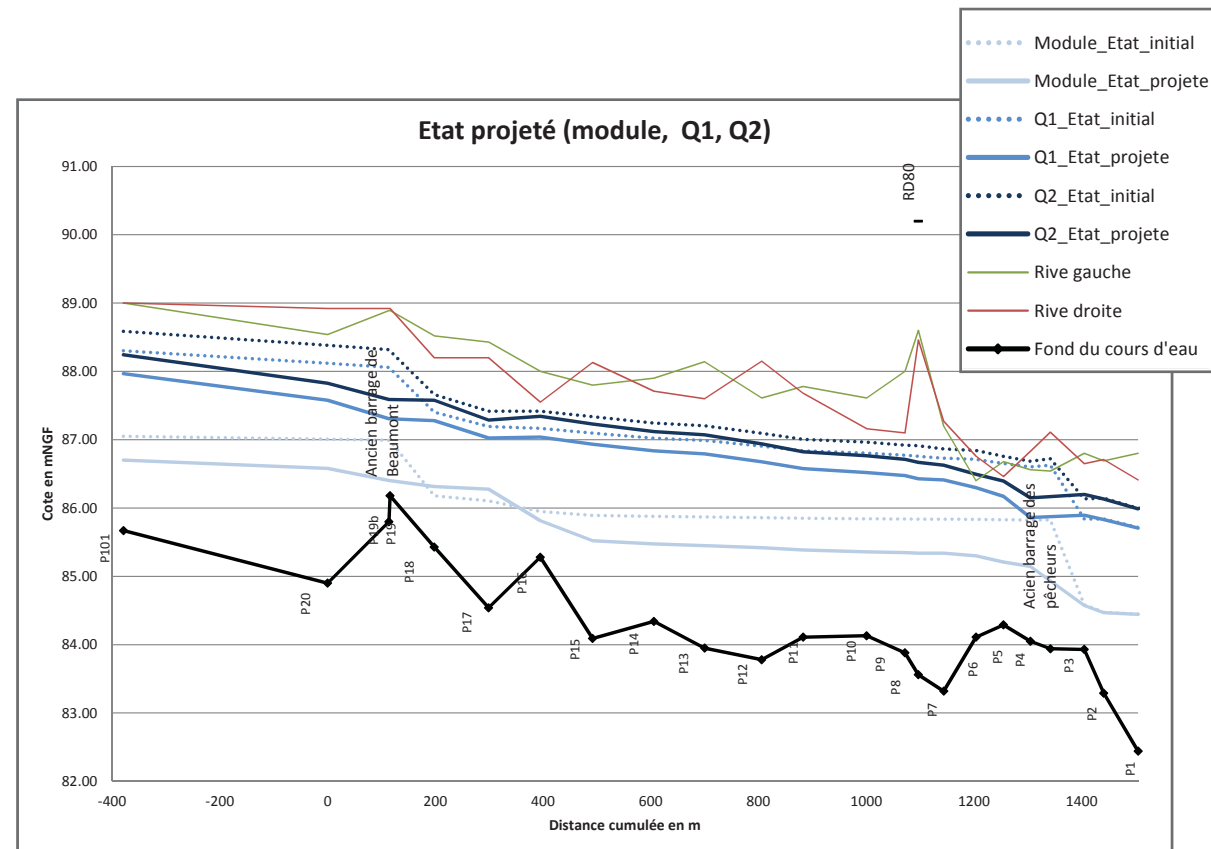
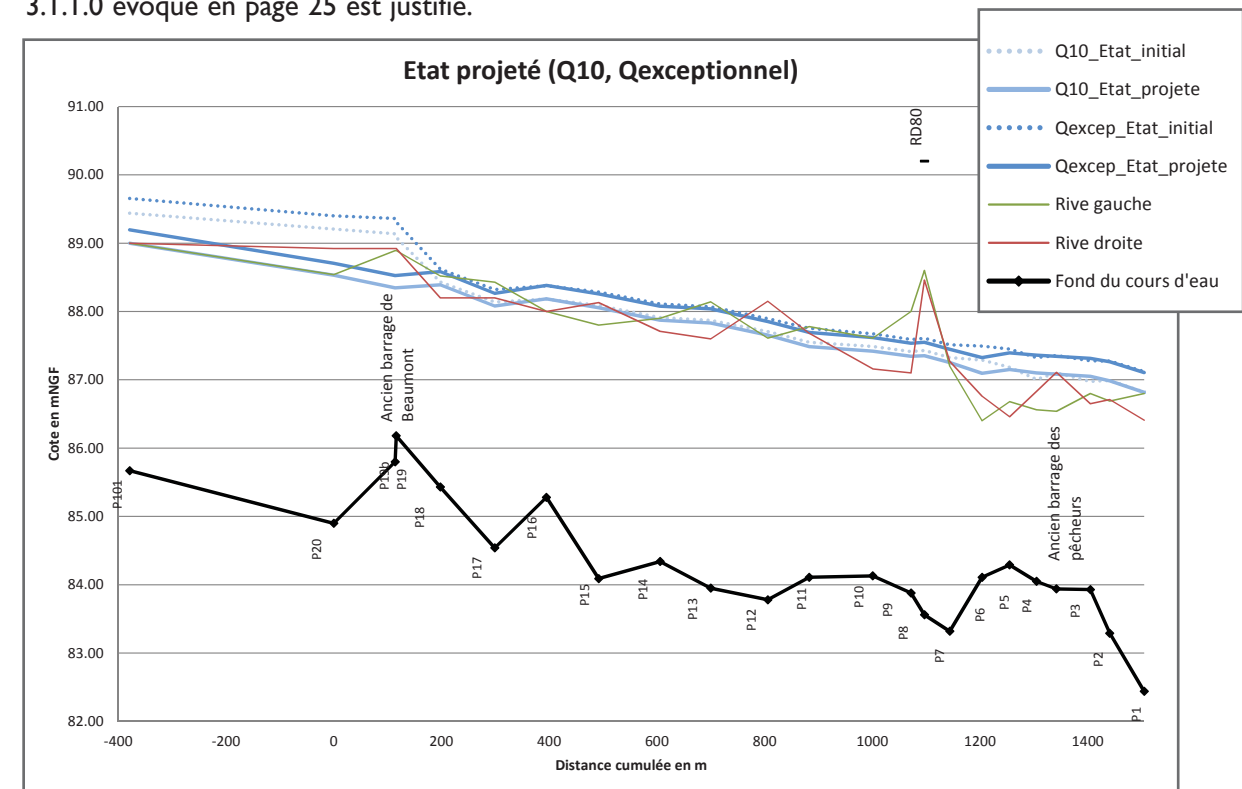
Au droit de la zone d'étude les conditions de débordements et d'écoulement des crues majeures n'évoluent que sensiblement :

- Premiers débordements à partir d'une période de retour 2 ans (1 an dans l'état actuel),
- Etalement de la crue exceptionnelle principalement en rive gauche sur 21,3 ha (22,9 ha dans l'état actuel),
- Hauteur d'eau en lit majeur :
  - de l'ordre de 15 cm en amont du barrage de Beaumont (30 à 40 cm dans l'état actuel),
  - de l'ordre de 10 à 15 cm à l'aval du barrage (idem dans l'état actuel) soit dans le secteur le plus favorable à l'écrêtement,
- Vitesse moyenne en lit majeur de l'ordre de 0,5 à 1 m/s (idem dans l'état actuel),
- Pas d'évolution significative des vitesses moyennes en lit mineur (2,5 m/s au maximum pour la crue exceptionnelle),

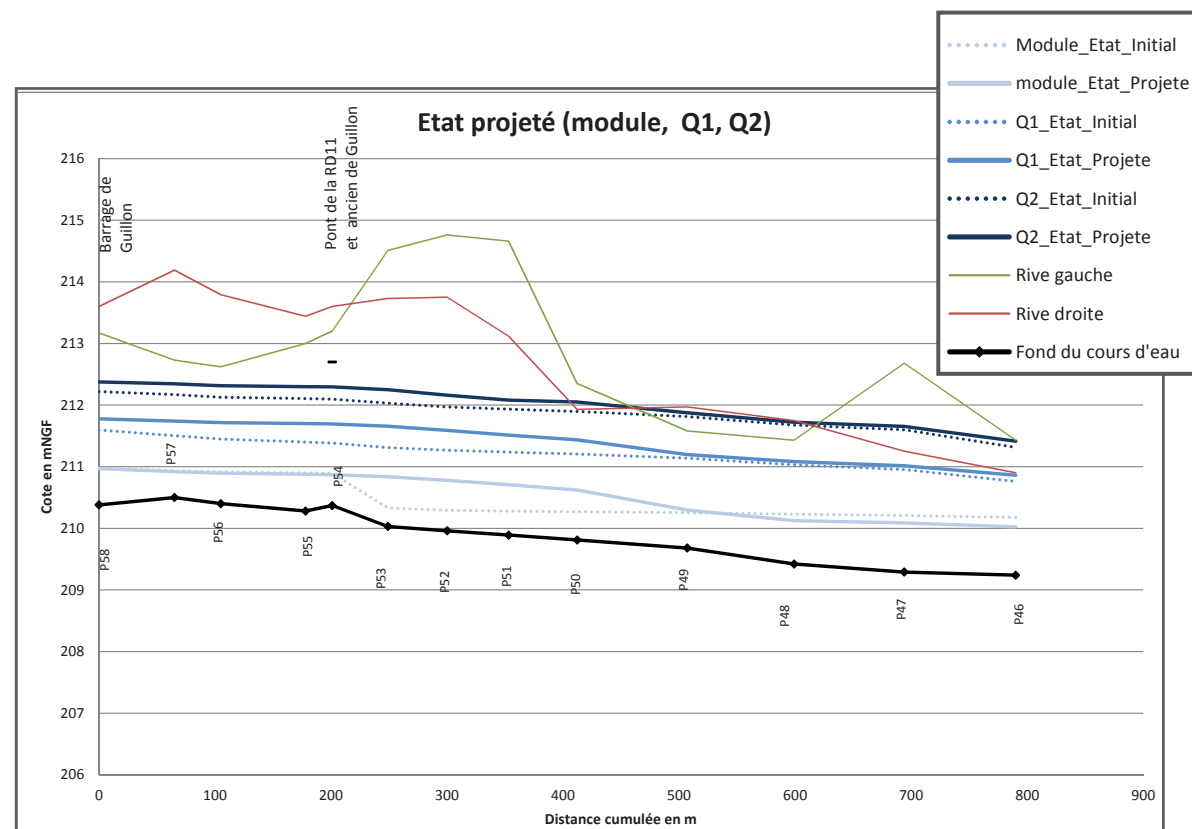
- Augmentation de la ligne d'eau de 20 à 30 cm (15 à 20 cm pour  $Q_2$ ) en amont du seuil, sans changer les conditions de débordements (pas de nouvelles zones inondées)
- Augmentation des vitesses de l'ordre de 0,2 m/s (soit 10 %) sur 150 m en amont du seuil

Pour les débits moyens (module), l'abaissement de la ligne d'eau est nul (la suppression du barrage est compensée par la création de bancs en amont).
