ETUDE N°HH1236 - NOVEMBRE 2005

# ATLAS DES ZONES INONDABLES DE LA VANNE

DIREN BOURGOGNE

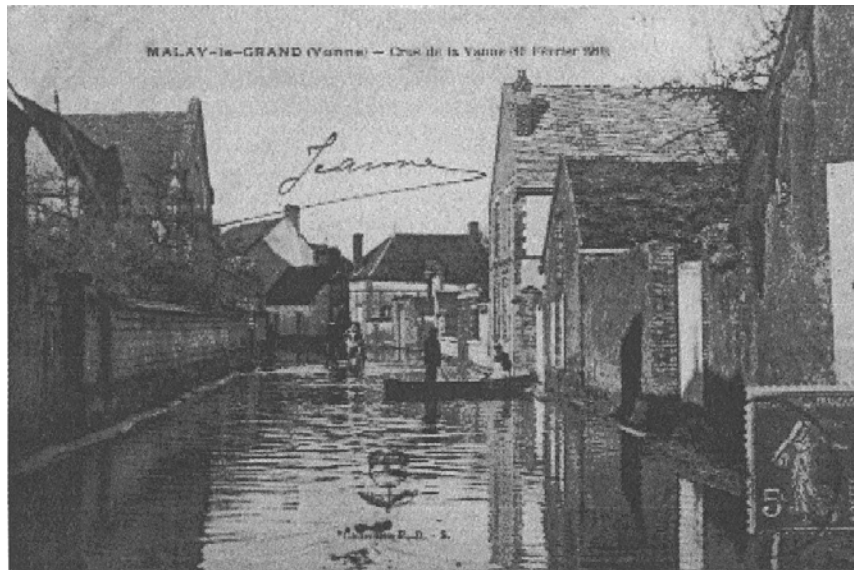
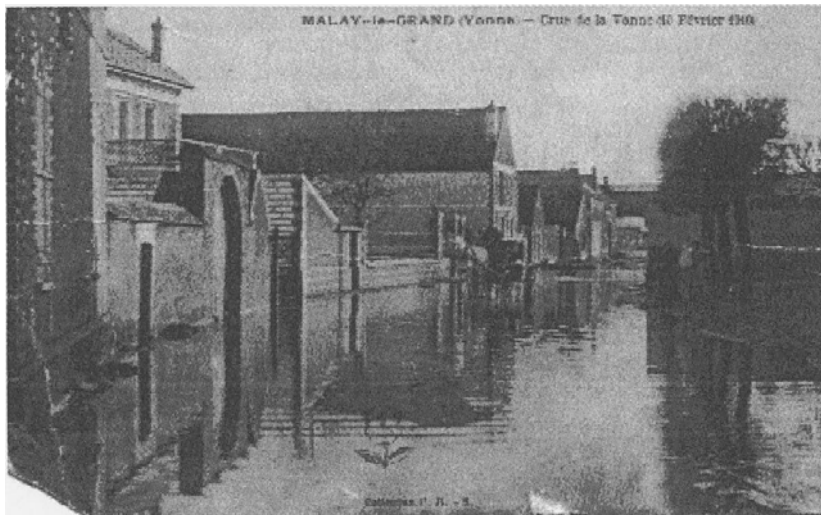
**Cartes postales de la crue de la Vanne de 1910 à Malay-le-Grand. Vues prises en Février 1910.**

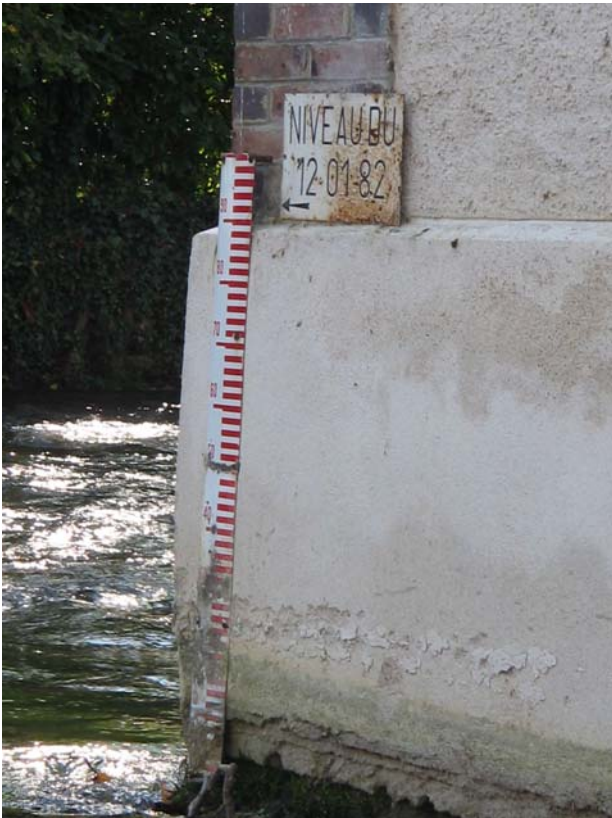
**Repère de la crue du 12 Janvier 1982 à Molinons**

Nos reconnaissances de terrain nous ont permis de répertorier un repère de crue du 12 Janvier 1982 situé en aval du pont du CD 137 à Molinons sur une échelle de crue. La crue y a atteint le niveau 92 cm sur l'échelle (photo ci-contre).

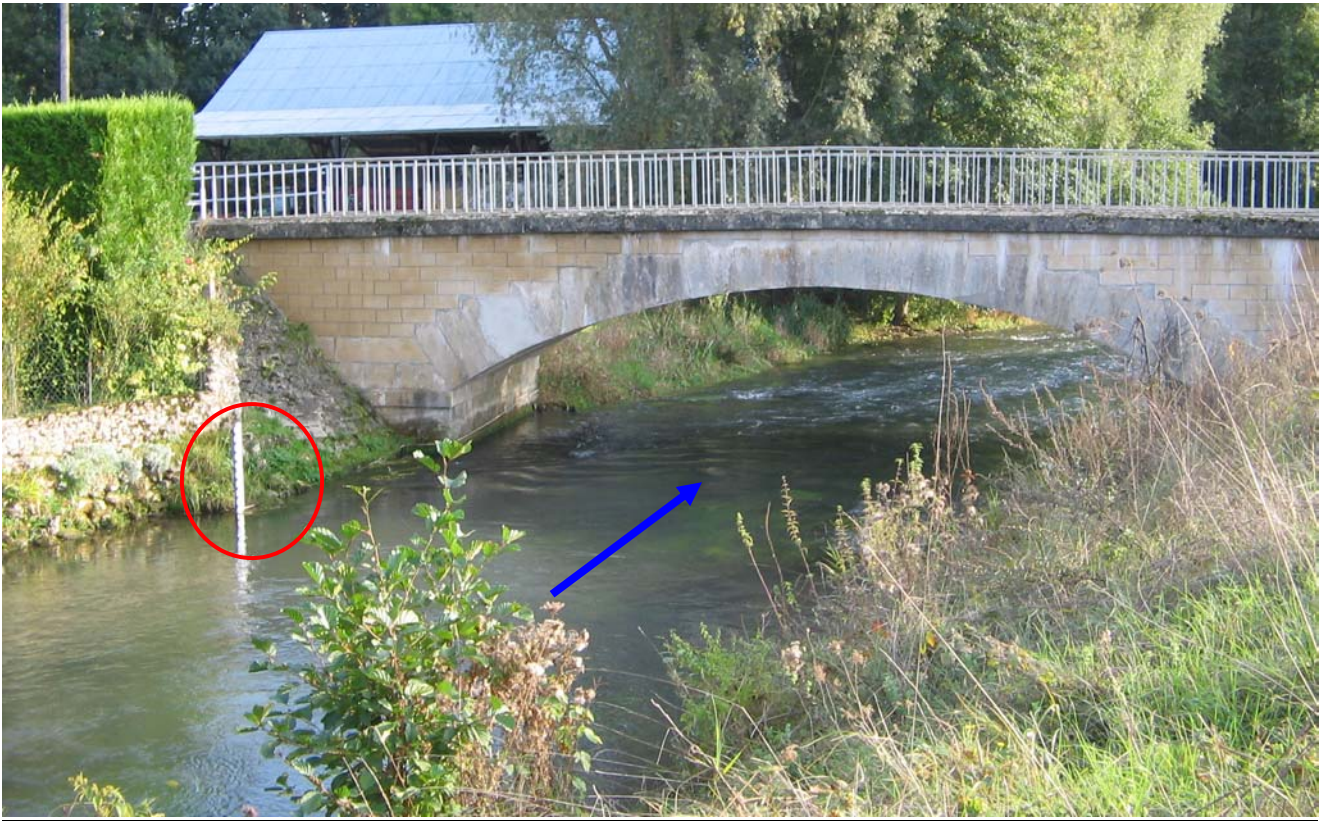
**Vues de la station de Pont-sur-Vanne sur la Vanne**

Sur la Vanne, il existe une station hydrométrique en service qui est située à Pont-sur-Vanne. Cette station est exploitée par la DIREN d'Ile-de-France depuis 1963. L'altitude du zéro de l'échelle est :

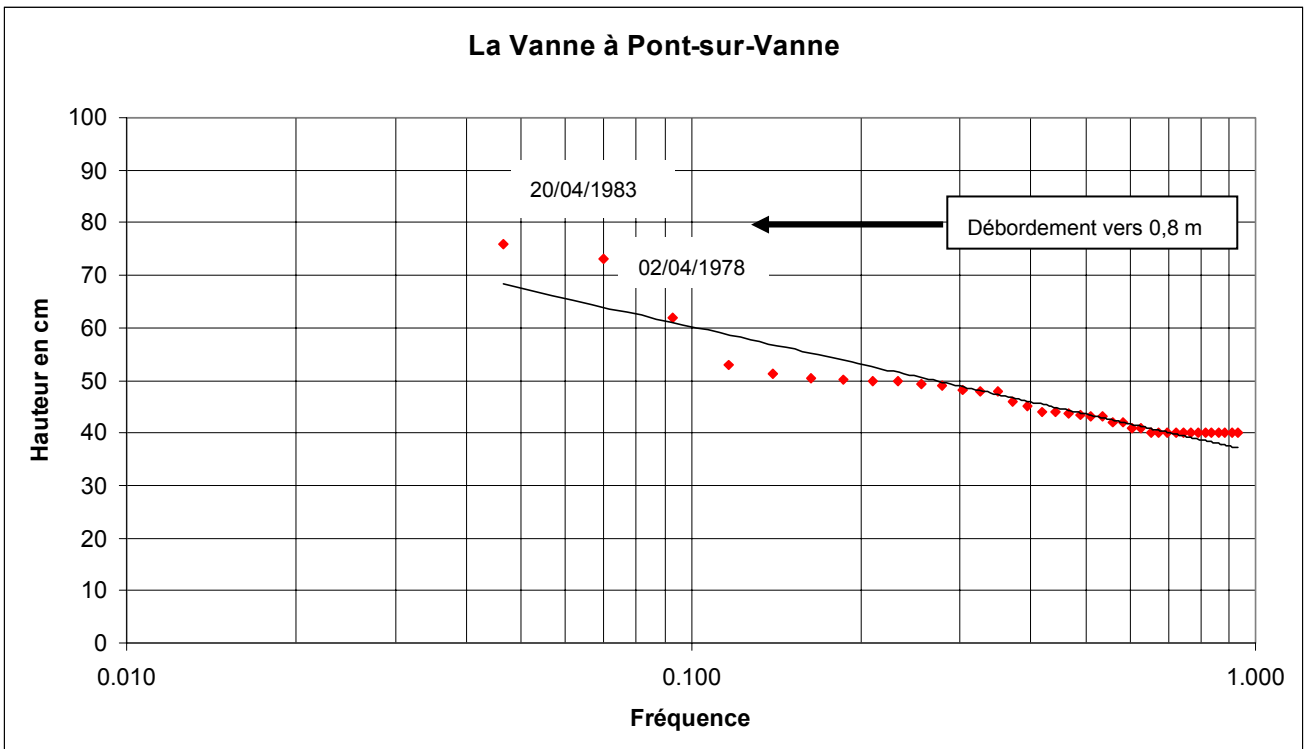
**Graphe de corrélation hauteur / fréquence**

Période de retour	Fréquence	Hauteur en m
40	0.025	?
20	0.05	0,75
10	0.1	0,60
5	0.2	0,50
2	0.5	0,45
1	1	0,40
